# 어선 안전사고 예방 매뉴얼

**어선**  
**안전사고**  
예방 매뉴얼

한국해양교통안전공단은  
**더(The) '안전한 바다'를**  
만들어 나갑니다.

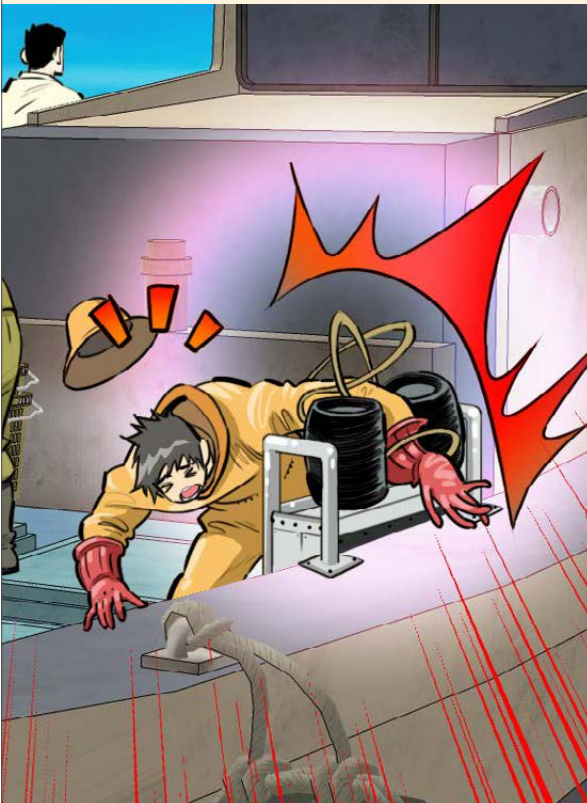
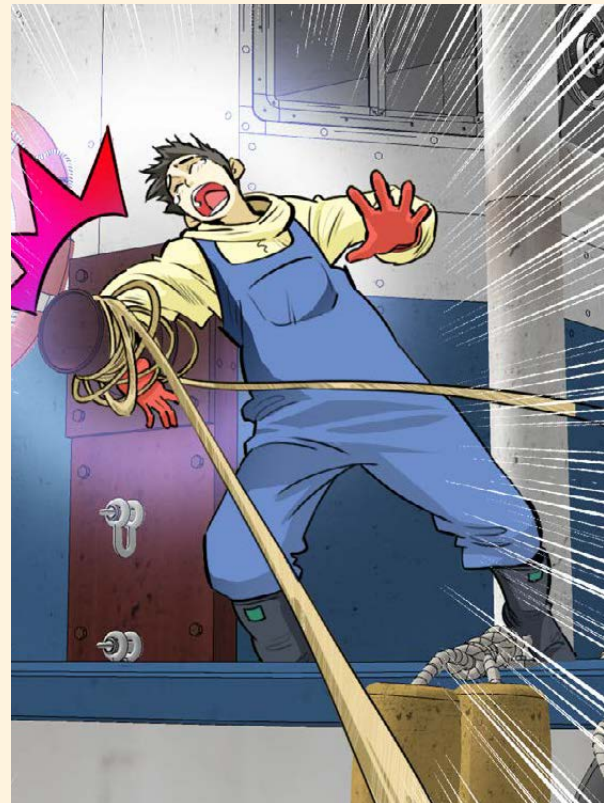
## 양망기 작업 중 신체끼임

조업 중 통줄 또는 돌림줄을 그물에 끌어올리거나 내리는 과정에서 양망기에 손가락 또는 착용하고 있는 옷이 빨려 들어가 발생

**사례 A** 양망작업 중 원치조작레버의 고정장치가 중립위치에 걸려있어 레버를 즉시 반대방향으로 조작하지 못해 원치가 그물과 신체를 감은 사고

**사례 B** 선원 혼자 양망기 작업 중 신체가 그물줄에 엉키며 양망기에 타고 돌아 사고 발생

- ✓ 2인 1조로 작업 실시

- ✓ 옷이나 신체 일부가 회전체에 끼지 않도록 주의

- ✓ 양망기 작업 시 안전거리 유지

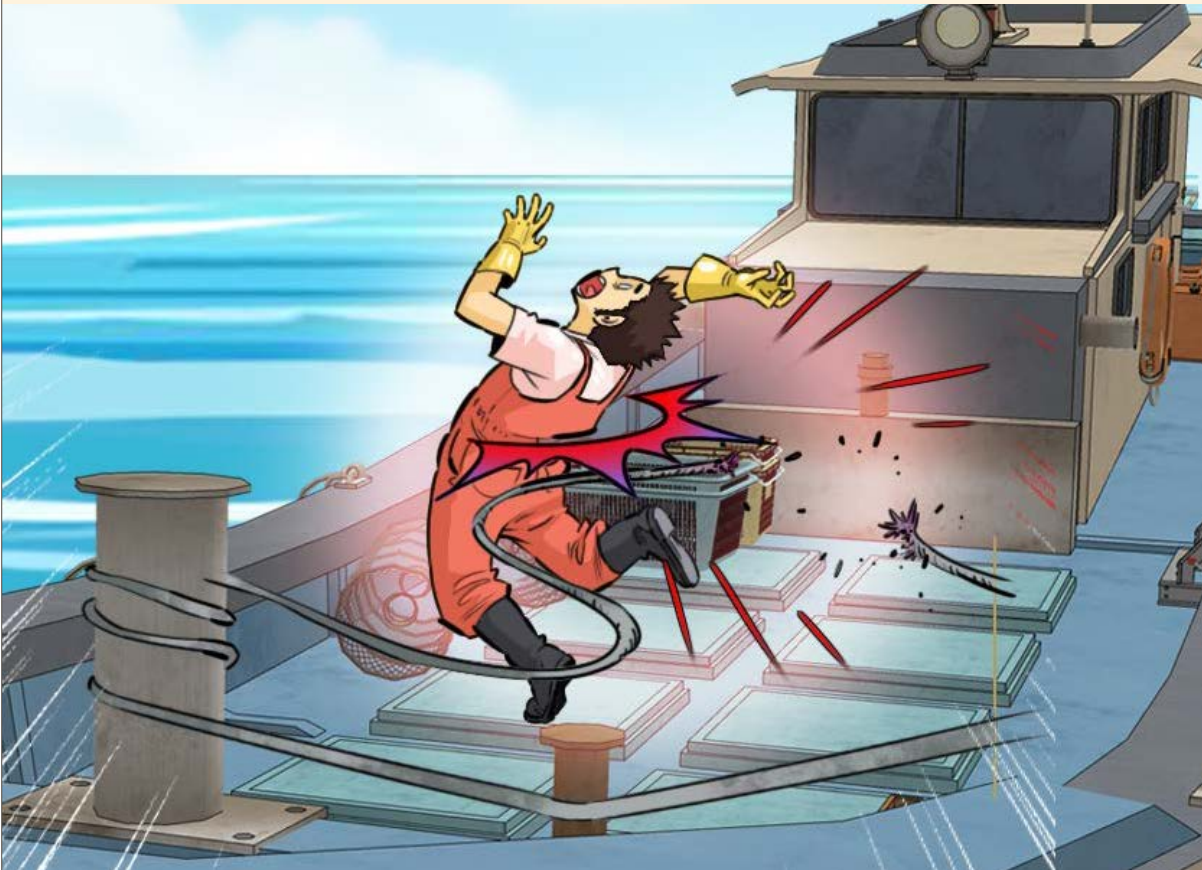
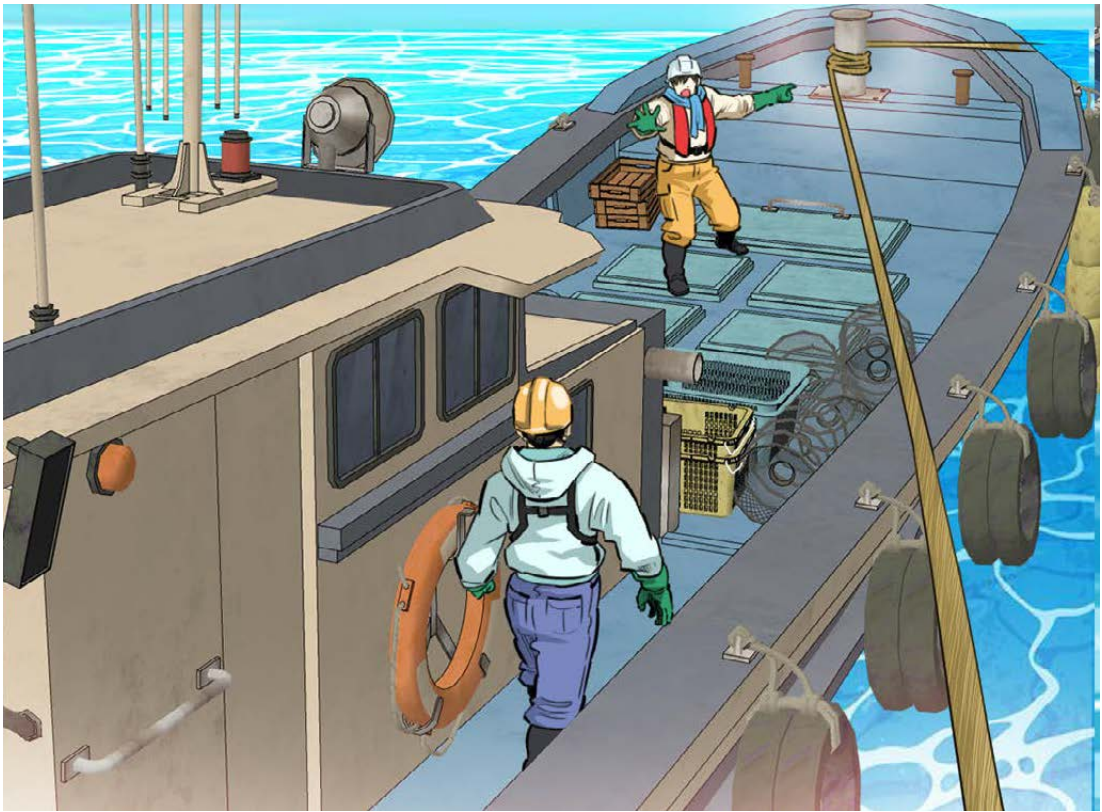
## 강한 장력이 걸린 로프로 신체가격

어로 작업 중 장력이 강해진 와이어로프가 이탈 또는 절손 등으로  
어선원 신체 일부를 가격하는 사고

**사례 A** | 강한 장력이 걸린 모릿줄이 양망기에서 벗어나 선원 가격

**사례 B** | 변형 · 마모 · 부식으로 인해 원래 강도를 유지하지 못하는 닻줄 등을  
교환없이 계속 사용 중 장력이 실진 줄이 닻줄 근처에 있던 선원 가격

- 강한 장력 발생 시 무리한 양망 금지

- 어로설비 부식 · 변형 · 마모 상태 사전 점검

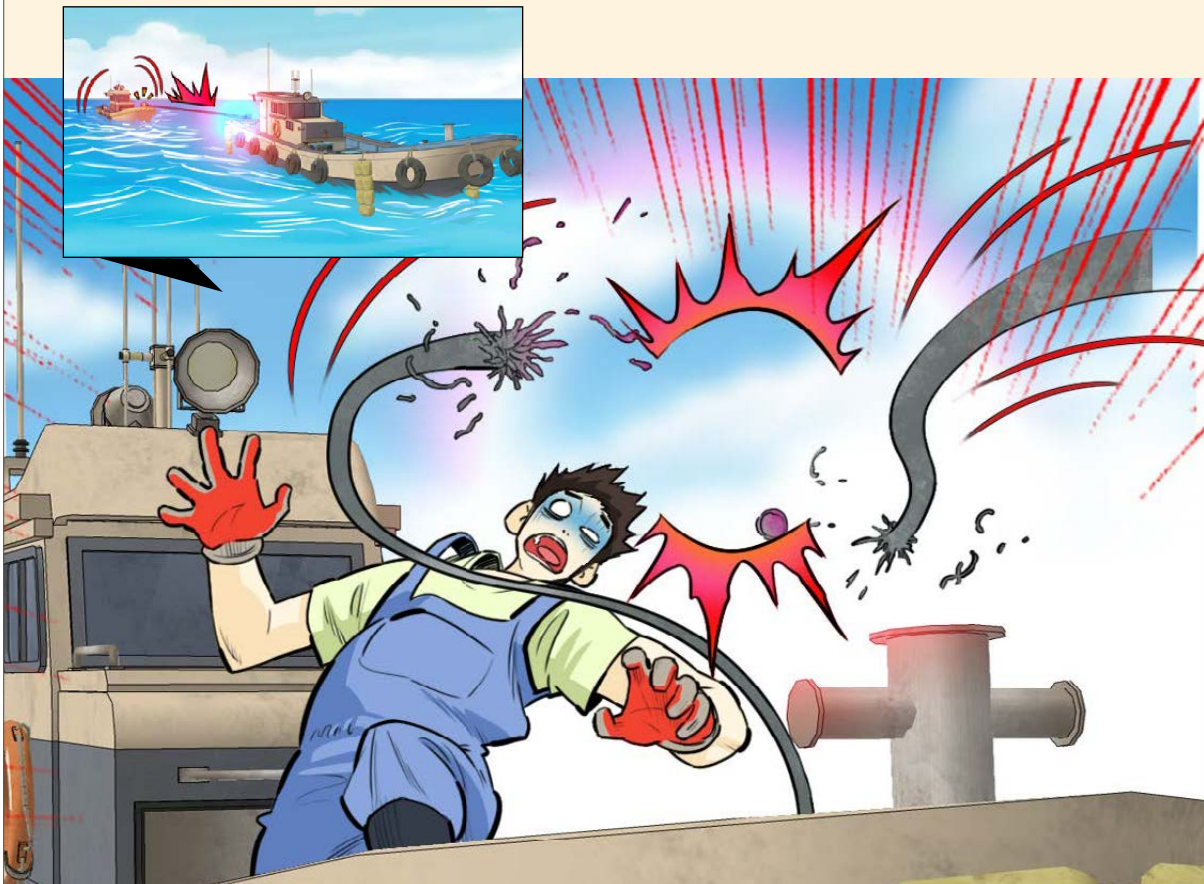
## 예인줄의 강한 장력으로 인한 신체가력

주기관 고장, 부유물 감김 등으로 자력항해가 어려운 어선이 주변 어선으로부터 예인되는 경우, 강력한 장력에 의해 예인줄(예인삭)이 절단되면서 어선원을 가격하는 사고

**사례 A I** 예인 중 로프가 장력을 견디지 못하고 끊어지면서 선원의 신체 가격

**사례 B I** 적절하지 못한 방법과 로프로 예인하다 로프가 끊어져 선원 가격

- ✓ 예인줄의 상태 등을 철저히 확인

- ✓ 예인줄 연결 즉시 안전구역으로 대피

- ✓ 안전장구 착용 생활화

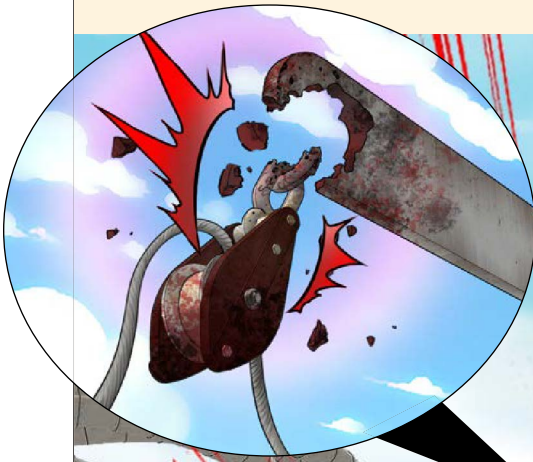
## 중량물 파손으로 인한 신체가격

조업 중 닻이나 그물 등 중량물 운반 작업 중 와이어 로프 절손 또는 도르래 파손 등으로 중량물이 추락하여 어선원을 가격하는 사고

**사례 A** | 퍼스링(8.16KG)을 묶은 로프가 끊어지면서 파워블록 아래에서 작업하던 선원의 머리를 가격

**사례 B** | 어장돌(2KG)이 줄에서 떨어져 나와 튕기면서 선원의 머리를 가격

- ✔ 중량물 운반 시 위험요인 확인하고 작업 실시

- ✔ 안전장구 착용 생활화

- ✔ 주기적인 설비 부식 · 마모 설비점검 실시

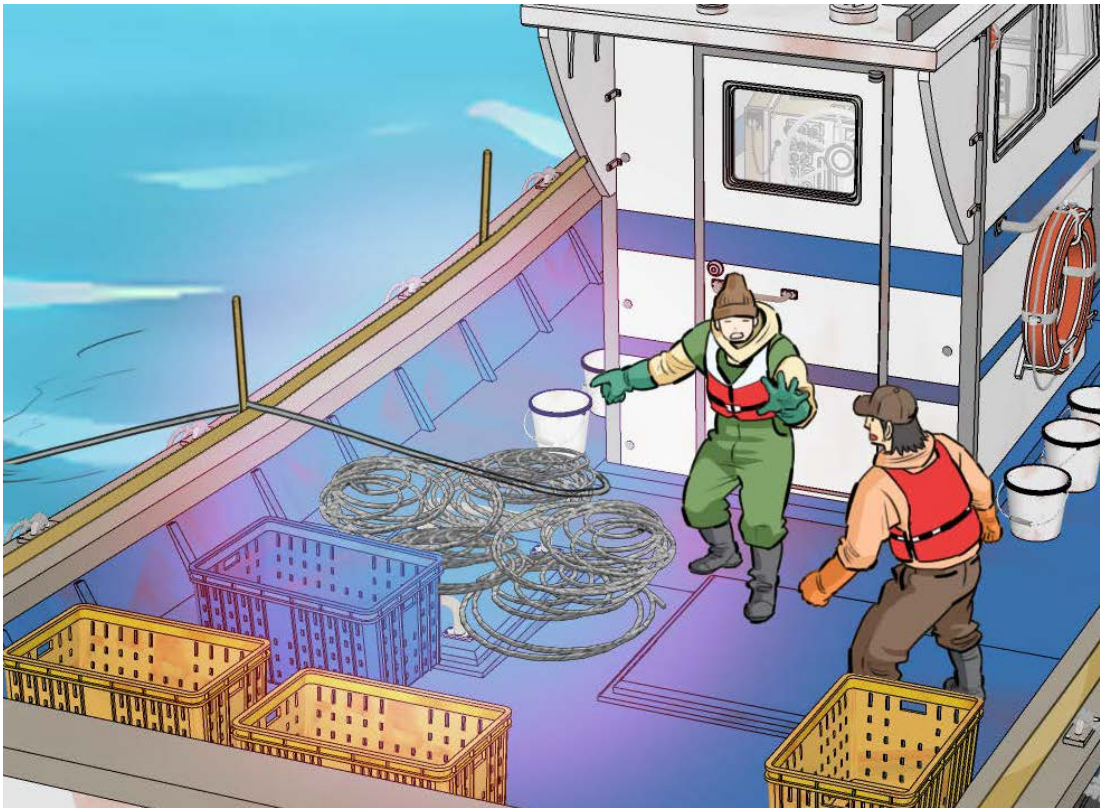
## 부표줄, 모릿줄에 걸려 해상추락

어선원의 부주의 또는 너울성 파도 등에 의해 어구 로프(부표줄, 모릿줄)에 발목이 걸림과 동시에 넘어져 해상추락이 발생하는 사고

사례 A I 갑판에 서있다 자루그물로 연결된 줄에 발이 감겨 해상추락

사례 B I U자 모양으로 나가고 있던 부표줄에 어선원의 발이 걸려 해상추락

- ✔ 조업이 완전히 끝난 뒤에는 정리정돈 실시

- ✔ 양망 중 위험구역 접근 금지

- ✔ 그물 또는 줄등에 올라서거나 발을 넣지 않기

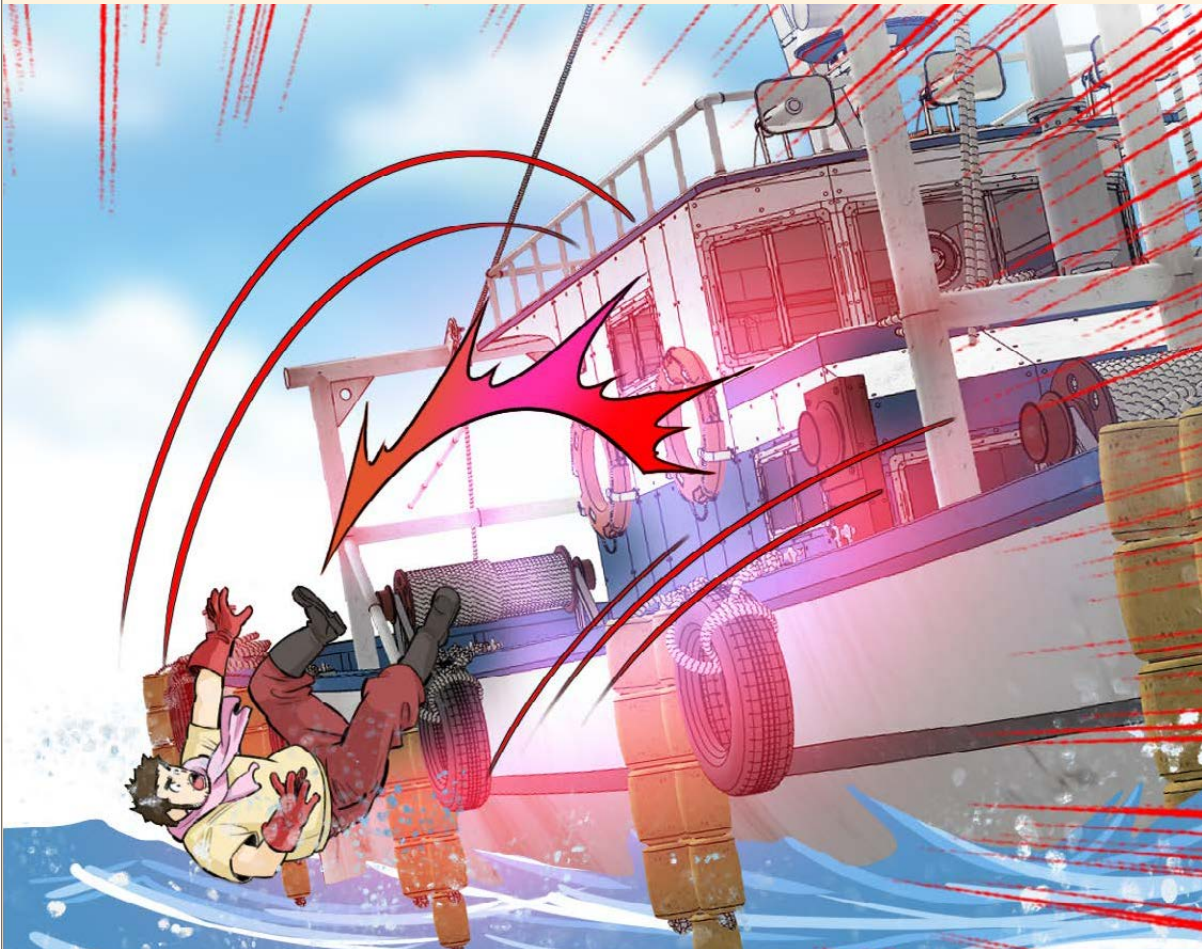
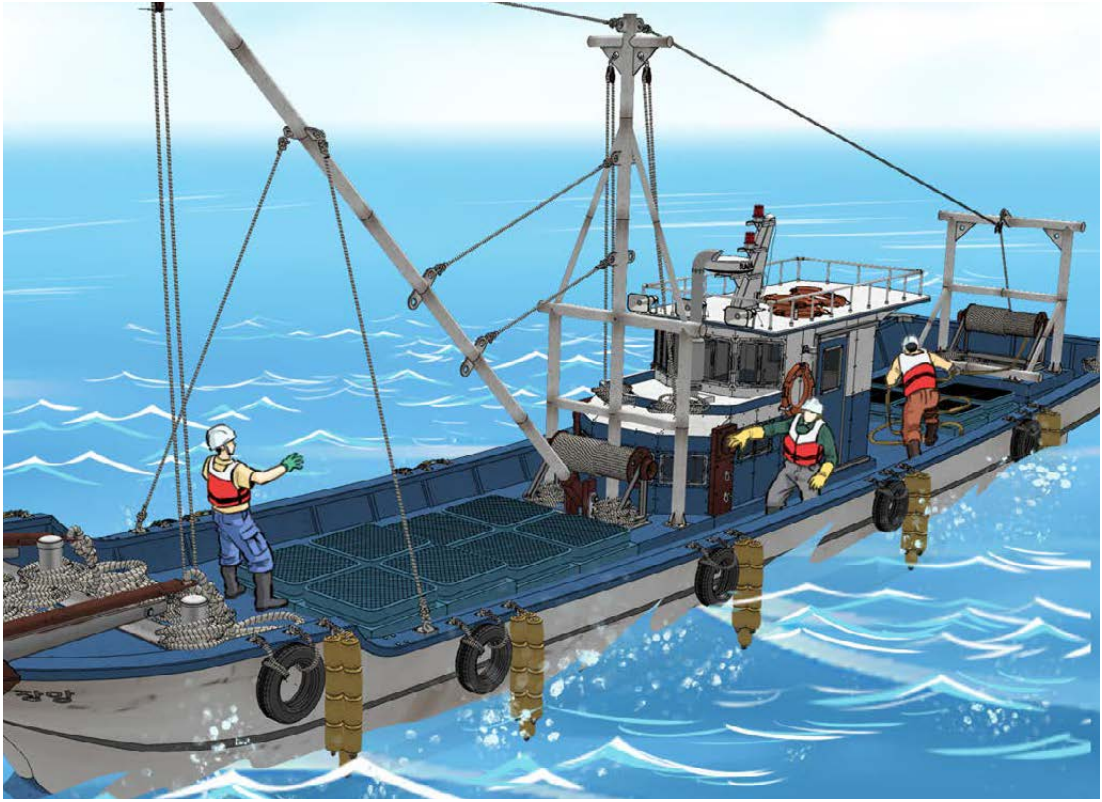
## 미끄러져 해상추락

난간(불워크) 상단에서 작업 중 선체동요, 파도 등으로 미끄러져 해상추락

사례 A | 부표를 밟고 난간 상단으로 올라가다 미끄러져 해상추락

사례 B | 높은 너울성 파도로 선체가 동요되어 난간에 있던 선원이 미끄러져 해상추락

✓ 난간에 올라가지 않기

✓ 안전장구 착용 생활화

✓ 난간 마모상태 상시 확인

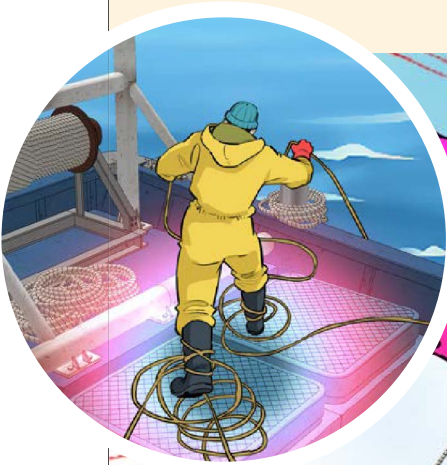
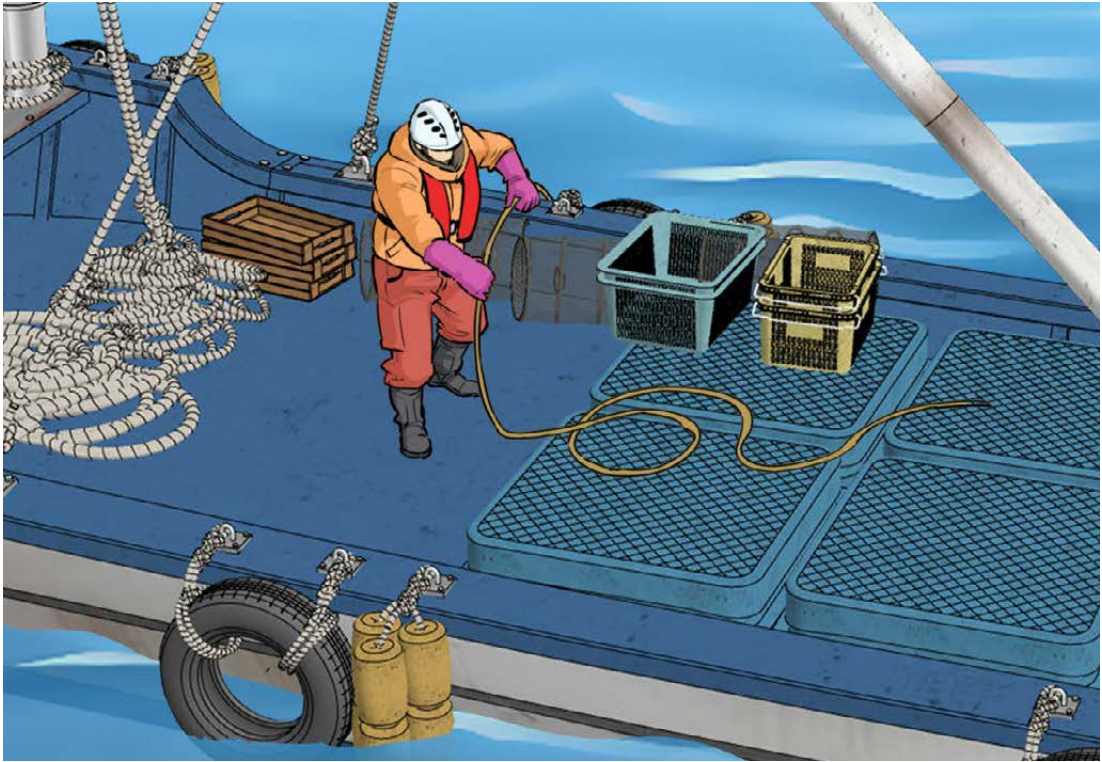
# 로프 또는 그물에 감겨 해상추락

투망 중 그물 또는 줄(어구줄, 부표줄)에 의해 다리가 감긴 어선원이 그물 또는 줄과 함께 해상추락하는 사고

사례 A I 그물에 연결된 닻을 투하 중 닻줄에 다리가 걸려 해상추락

사례 B I 투망작업 중 영킨 모릿줄에 발목이 감겨 해상추락

- ✔ 투망 시 안전구역으로 대피

- ✔ 안전장구 착용 생활화

- ✔ 로프, 그물 등에 발목이 엉키지 않도록 주의

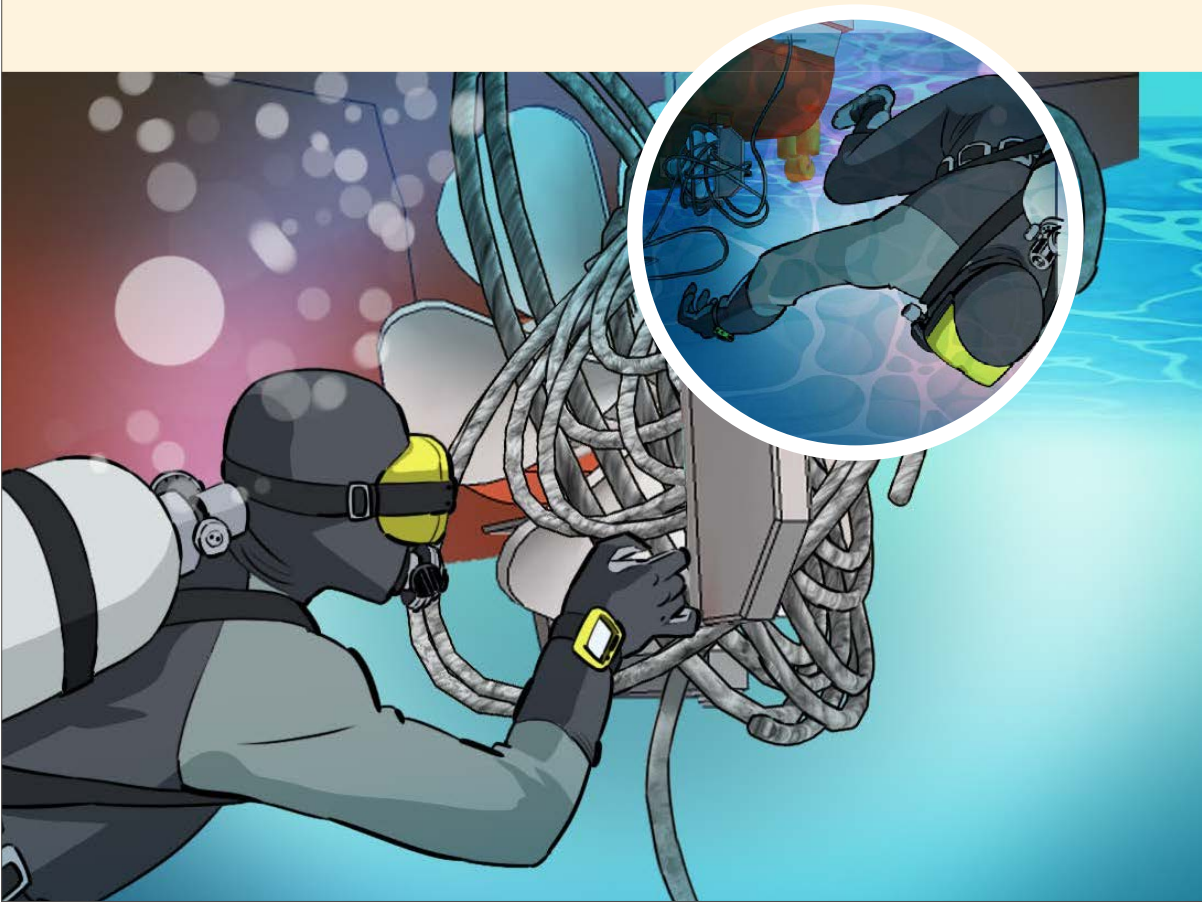
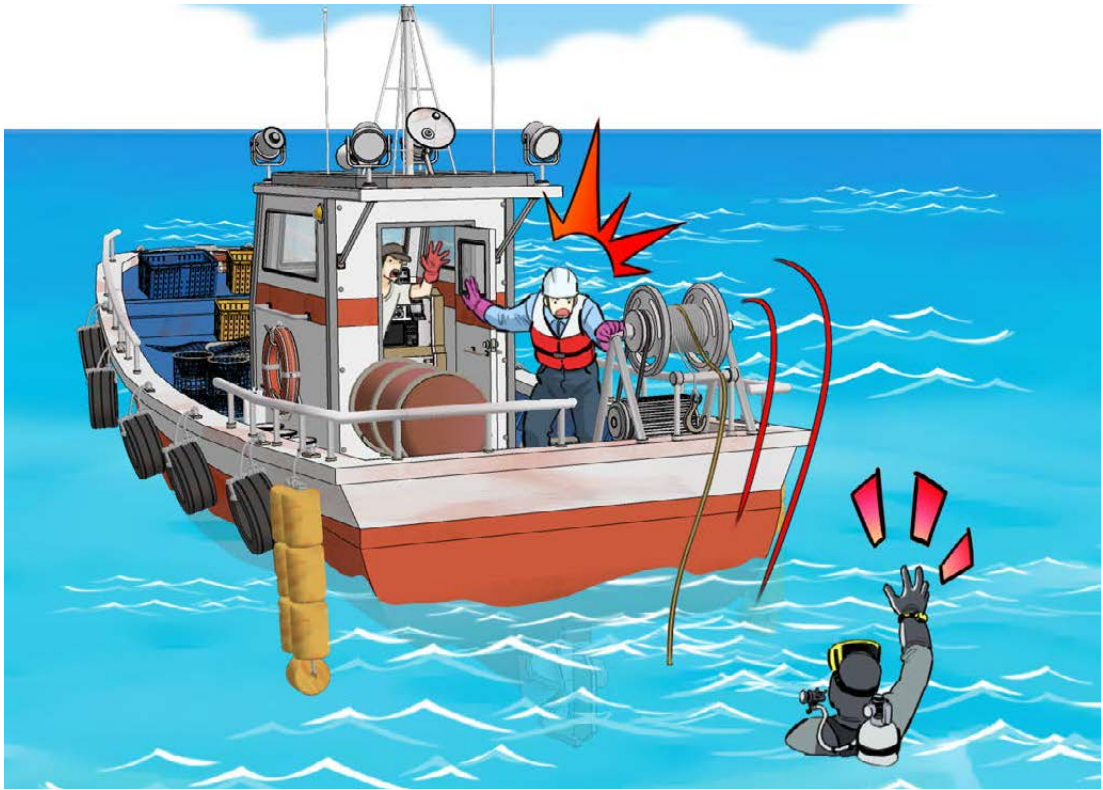
## 수중 질식

프로펠러에 감긴 로프 제거와 같은 수중작업 중 잠수장비의 고장으로 바닷물이 잠수부의 기도로 들어가 질식하거나 의식을 잃는 사고

**사례 A** | 미자격 어선원이 선박 추진기에 감긴 페그물을 제거하기 위해 잠수  
작업 중 실종

**사례 B** | 잠수장비를 착용한 어선원이 추진기에 감긴 로프 제거를 위한  
수중작업이 중 잠수병 발생

- ✓ 잠수작업 자격을 갖춘 사람이 작업 실시

- ✓ 2인 1조로 작업 실시

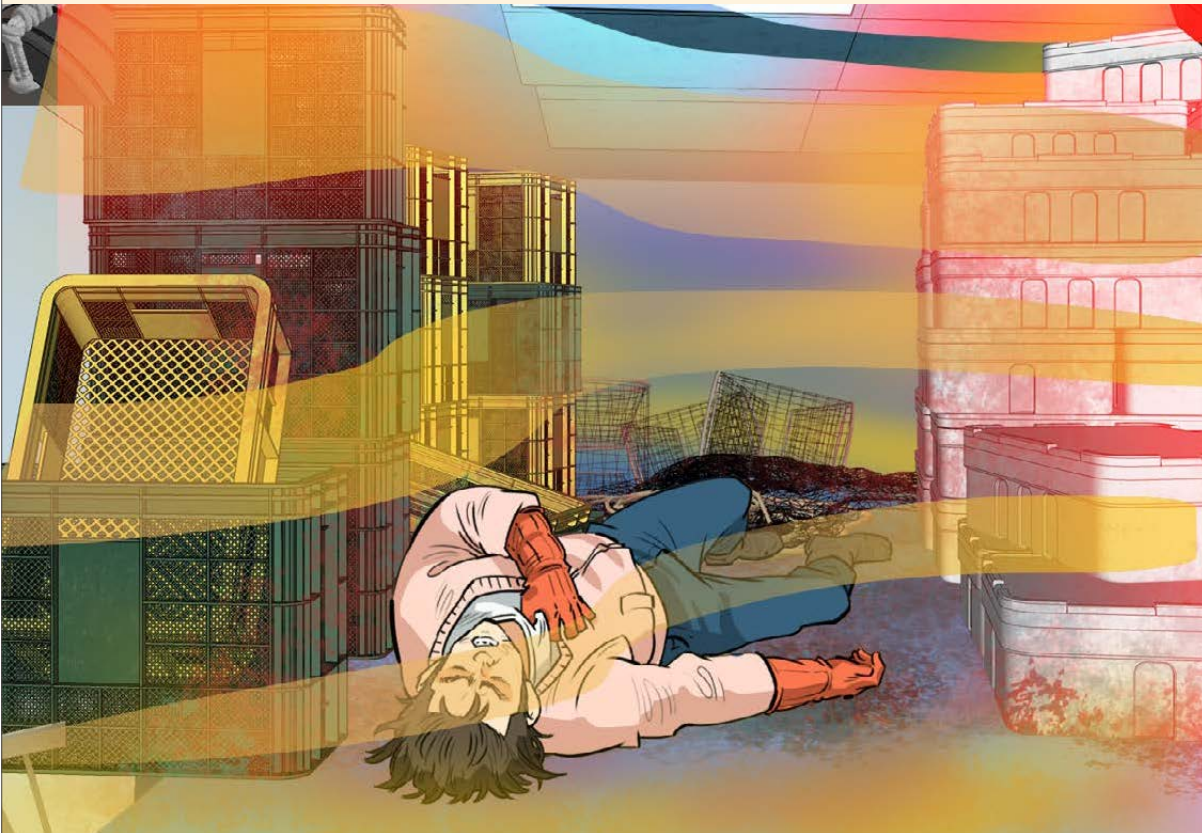
## 밀폐공간 질식

장기간 외부와 차단·방치된 어선 내 밀폐공간에서 어선원이 어획물에서 발생한 유해가스 흡입 또는 산소 부족으로 호흡곤란이 발생하여 질식 또는 의식을 잃는 사고

사례 A I 약 2M깊이의 어창에서 어선원이 작업 진행 중 산소부족으로 질식

사례 B I 환기가 되지 않은 선창에서 작업 중 어선원이 산소부족으로 의식 잃음

- ✓ 밀폐공간은 작업 전 환기 실시

- ✓ 작업 중 상시 환기

- ✓ 원인제거 및 주기적인 어창 청소
